### MODELL 52 SCHWALLDUSCHE ARIZONA

### MODEL 52 GUSH-SHOWER ARIZONA

MO-52

# Montageanleitung Instruction for assembly

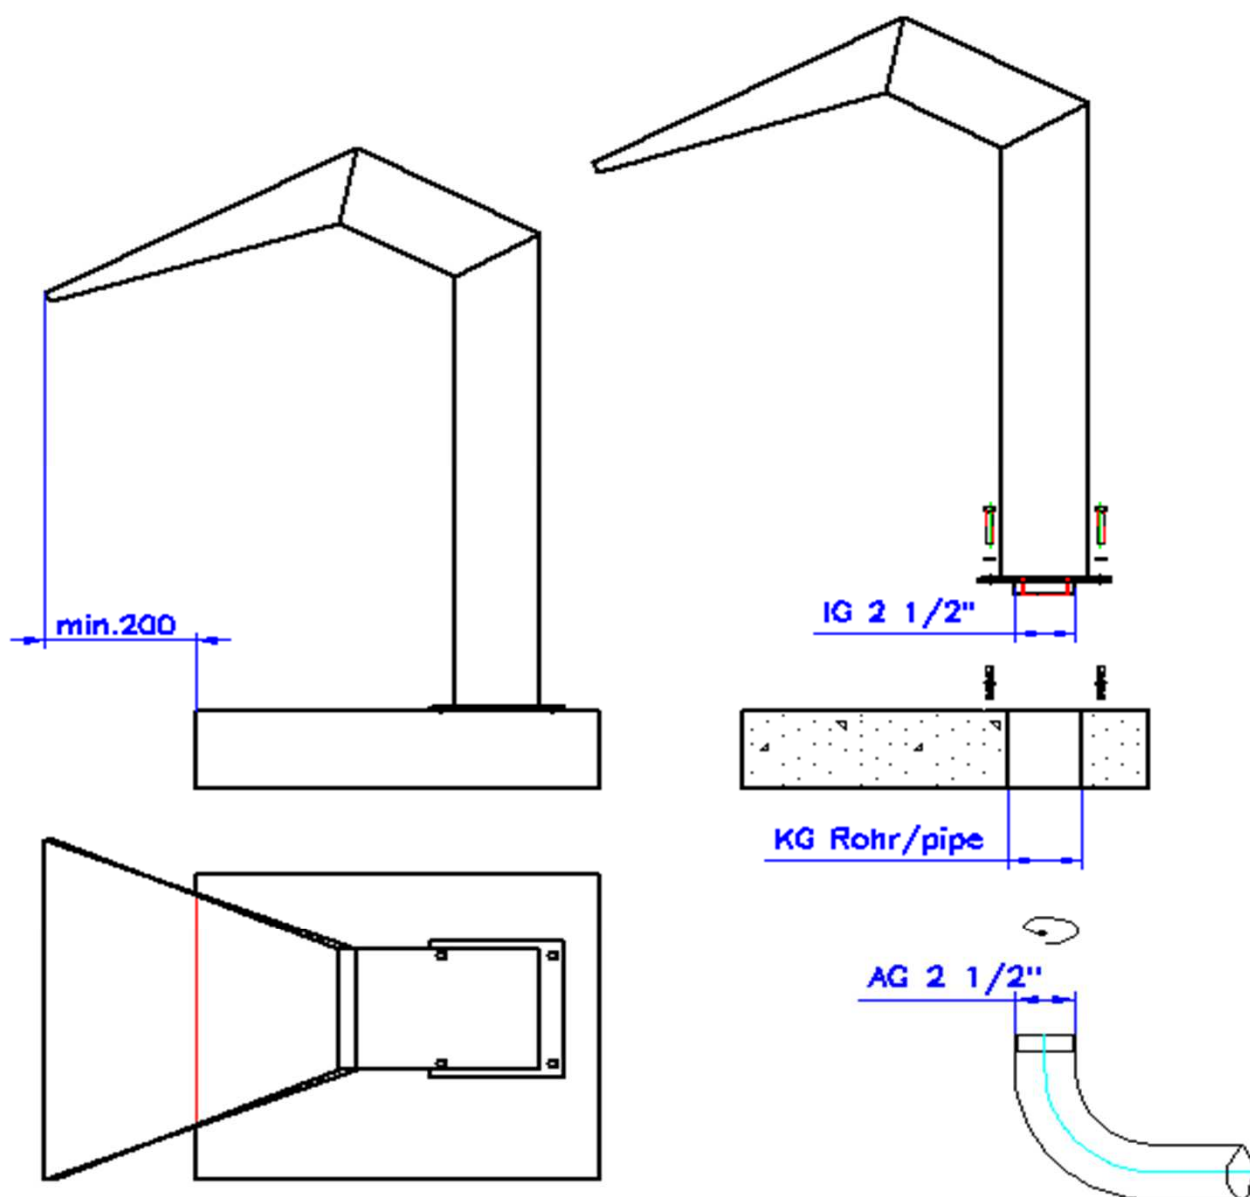
**Montagevorschlag /  
assembly proposal**

**MODELL 52 SCHWALLDUSCHE ARIZONA**  
**MODEL 52 GUSH-SHOWER ARIZONA**

Empfohlene Pumpenleistung 12-15 m³/h

Recommended pump output 12-15 m³/h

Nach absperren der Leitung kann das Wasser konstruktionsbedingt noch ca. 10-15 Sekunden nachlaufen.  
Dies ist normal und stellt keine Fehlfunktion dar!

For construction reasons, the water may continue to drip for some 10 to 15 seconds after closing the valve.  
This is normal and not a malfunction!
